Überholung einer mechanischen Gas-Zeitschaltuhr.

Die Fotodokumentation zur Instandsetzung meiner Schaltuhr:

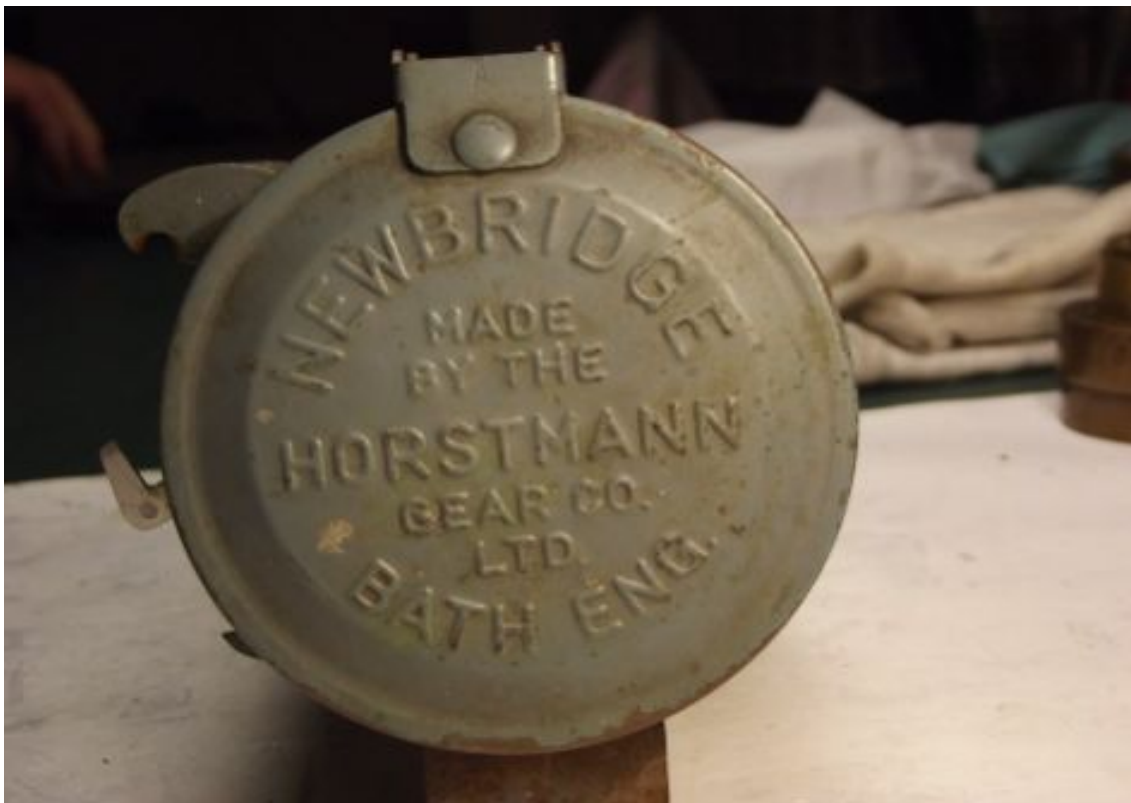
Die Schaltuhr in ihrem Gehäuse vor der Überholung.

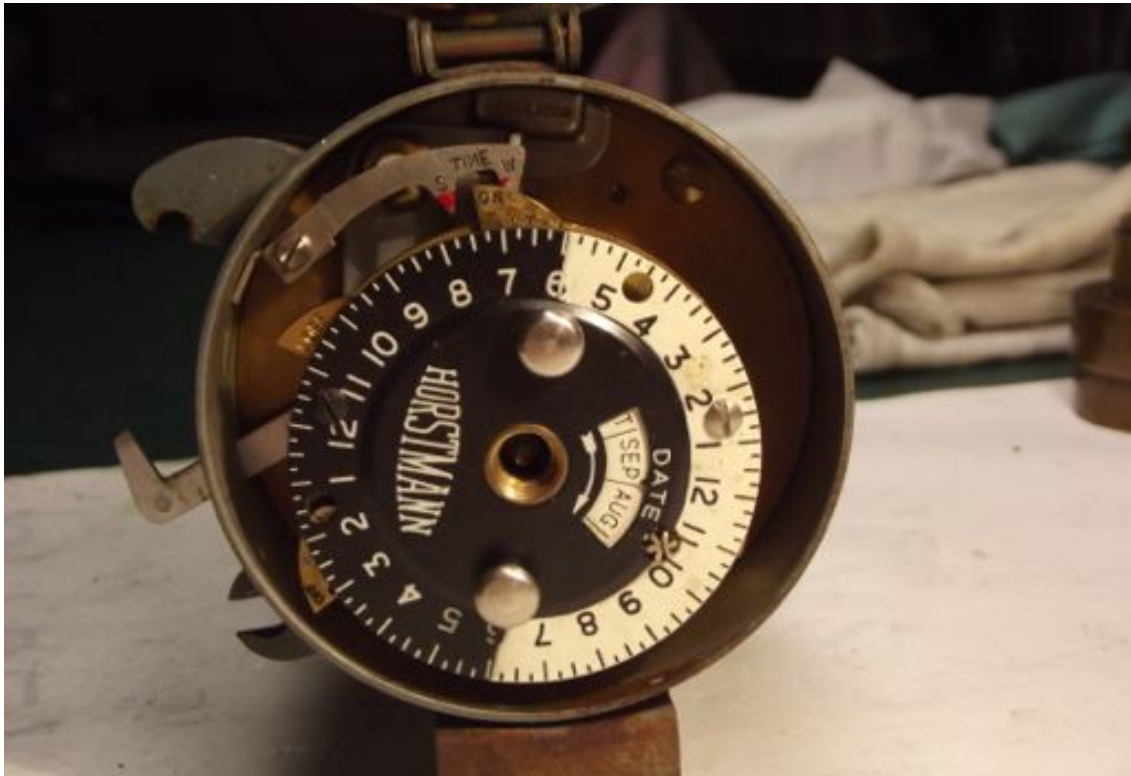
Die astronomische Schaltscheibe. Sie schaltet die Laterne in der Dämmerung im Sommer später ein und früher aus und im Winter früher ein und später aus. Dieses wichtige Uhrenteil ist m.E. ein Wunder der mechanischen Technik.

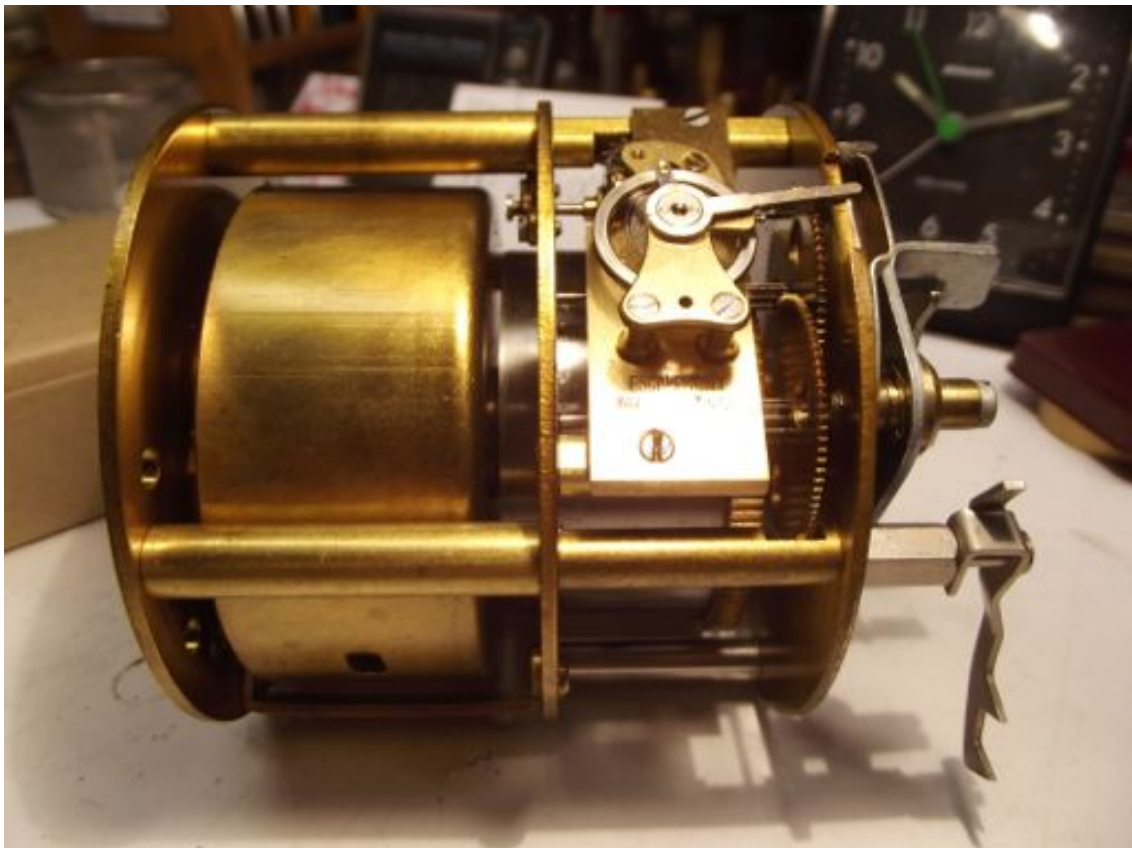
Die Oberseite des Uhrwerks mit der Unruh.

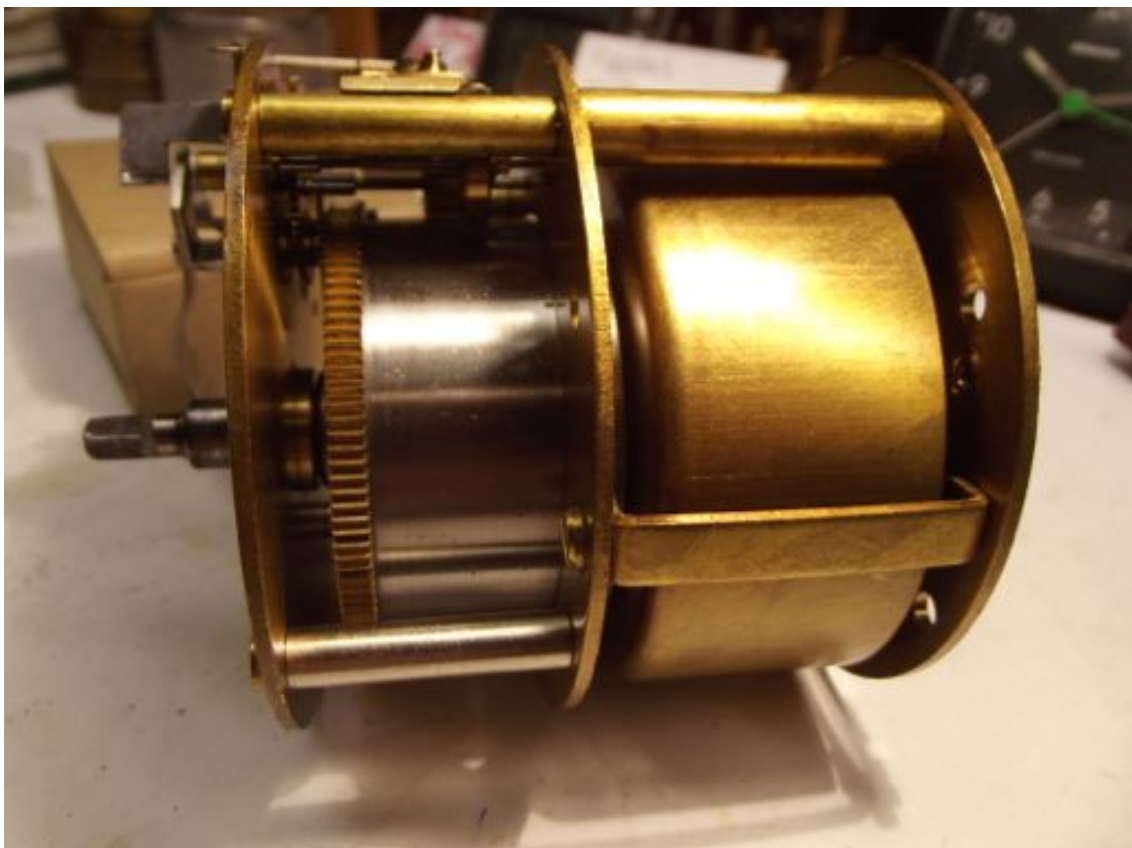
Die Unterseite des Werks mit ihren Federn.

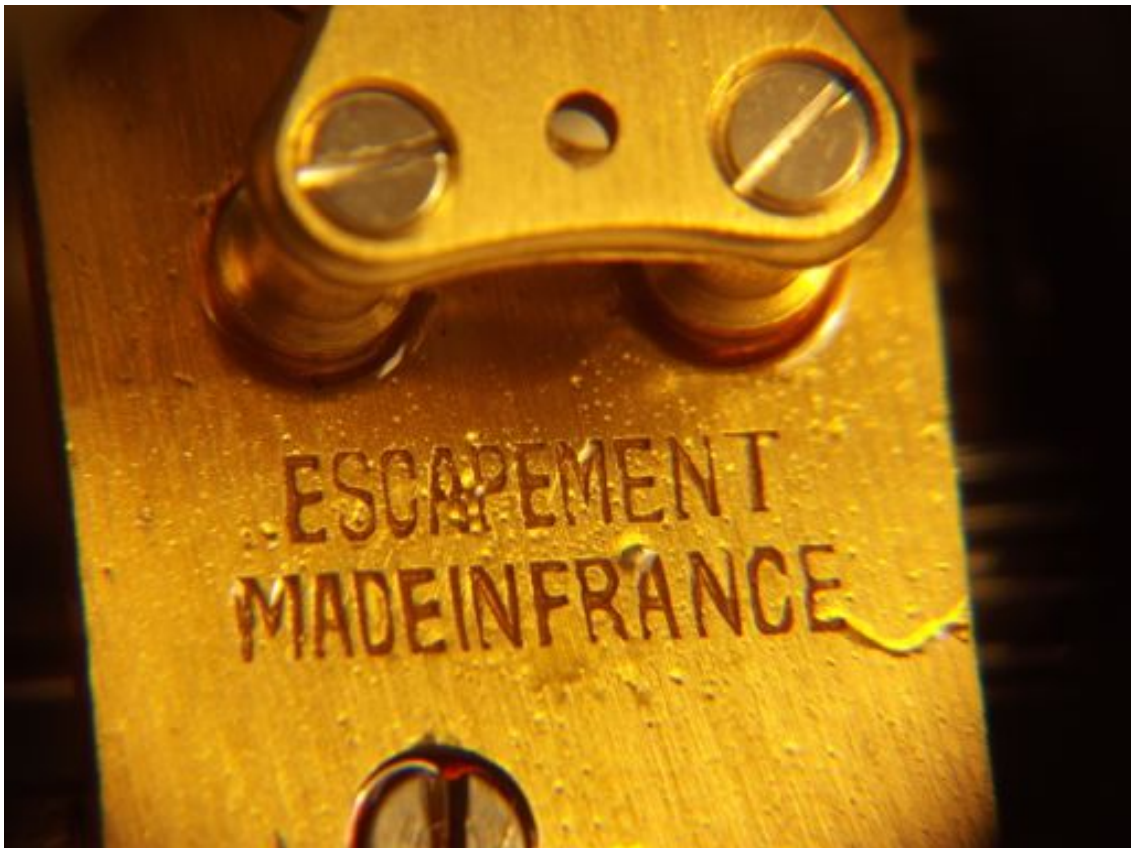
Die Messingplatte mit dem Vermerk des franz. Herstellers im Originalzustand vor der Überholung.

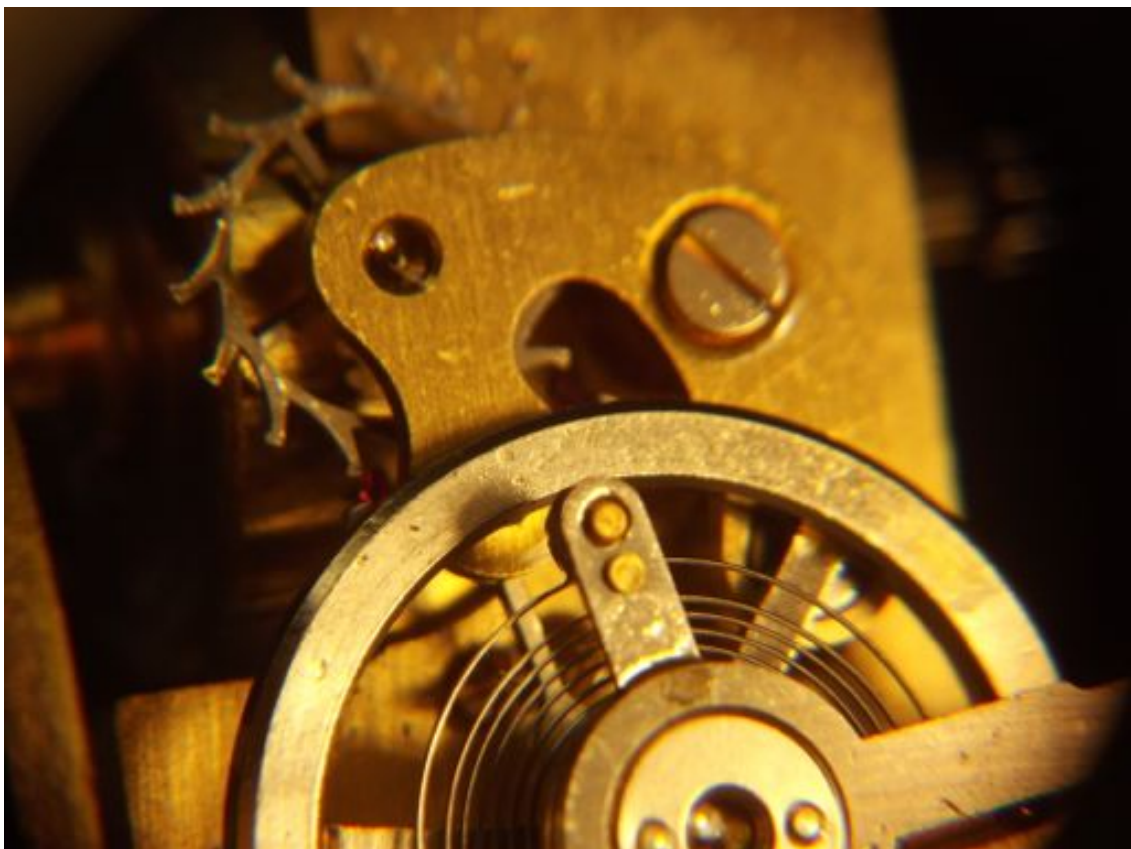
Die Unruh vor ihrer Bearbeitung.

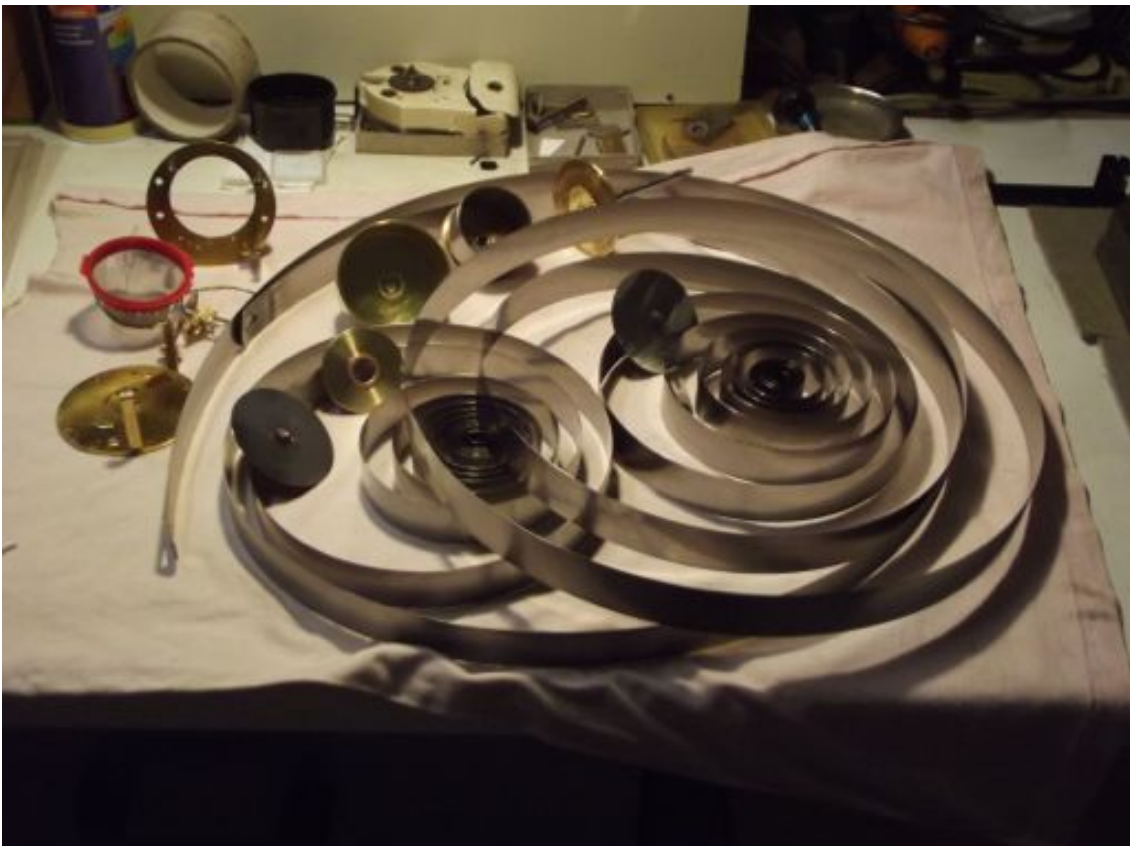
Das zerlegte 30-Tage-Federwerk.

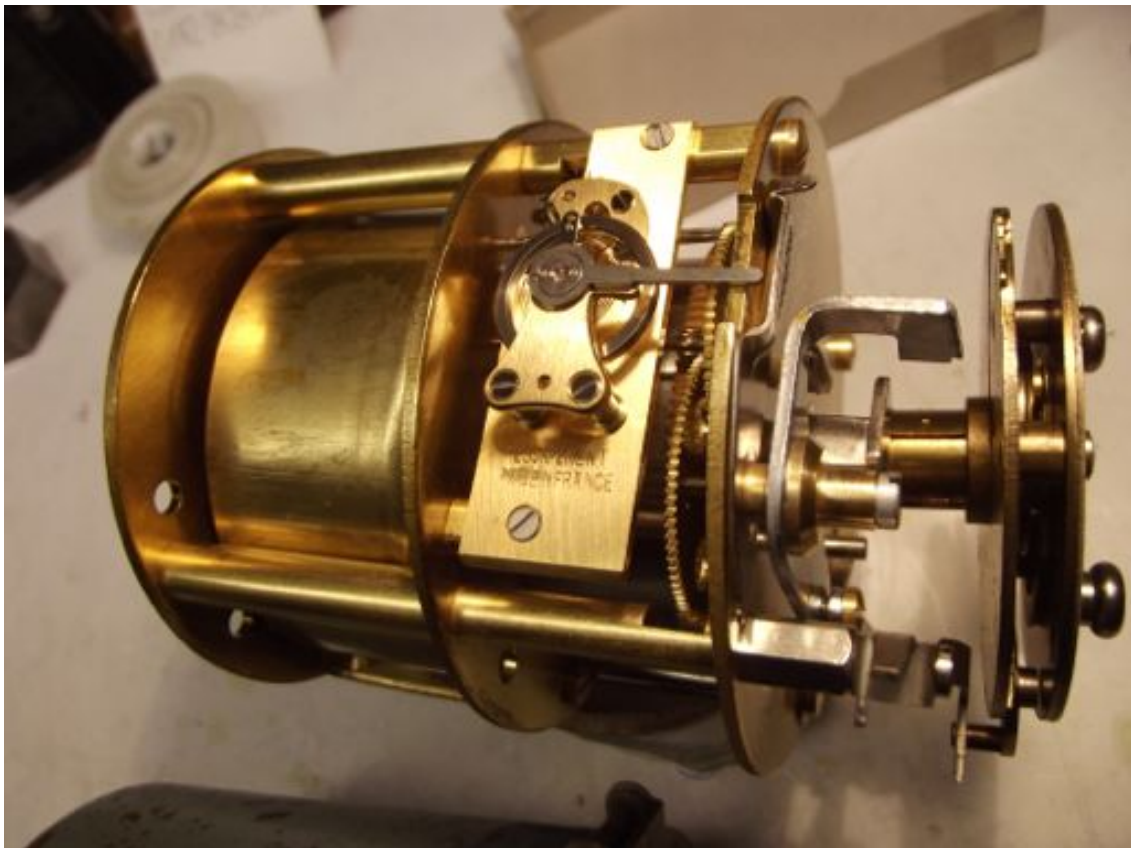
Die Oberseite des völlig überholten und komplettierten Uhrwerks.

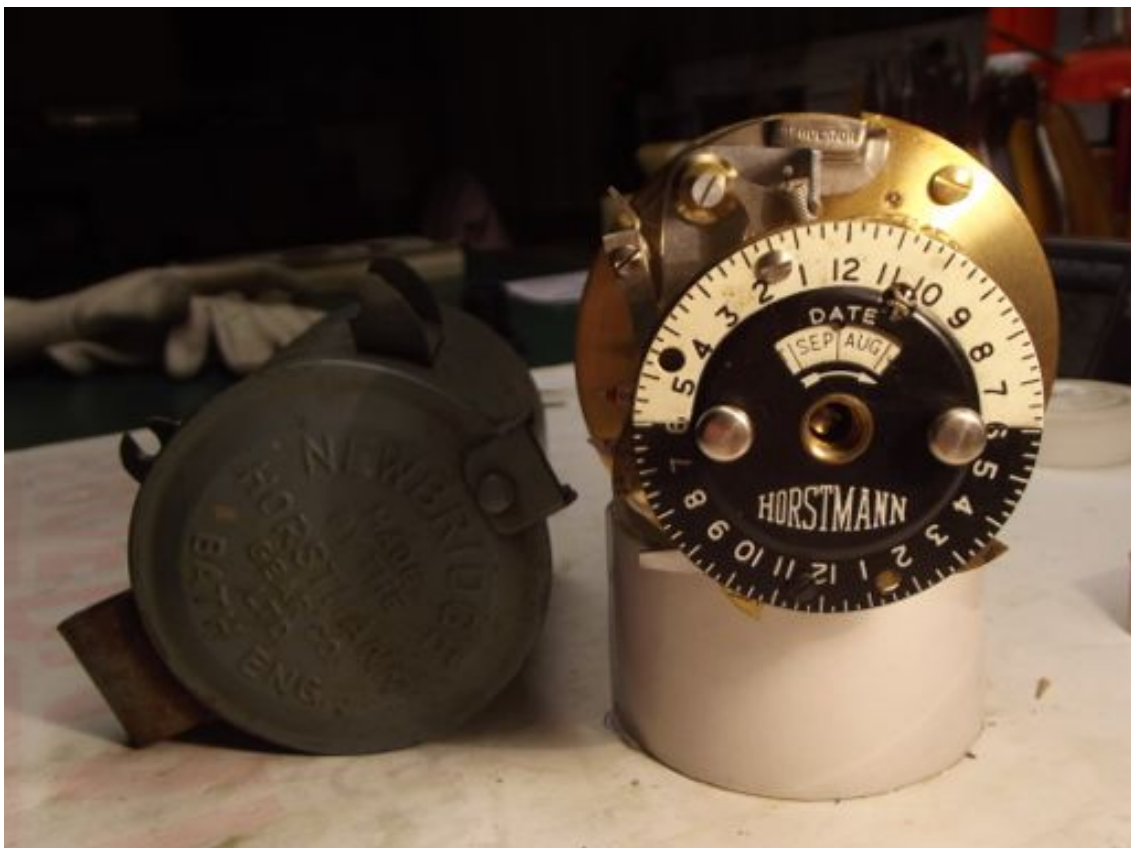
**Hier läuft das überholte Werk auf dem Prüfstand.
Die Schaltscheibe ist bereits auf der Zeigerachse aufgezogen.**

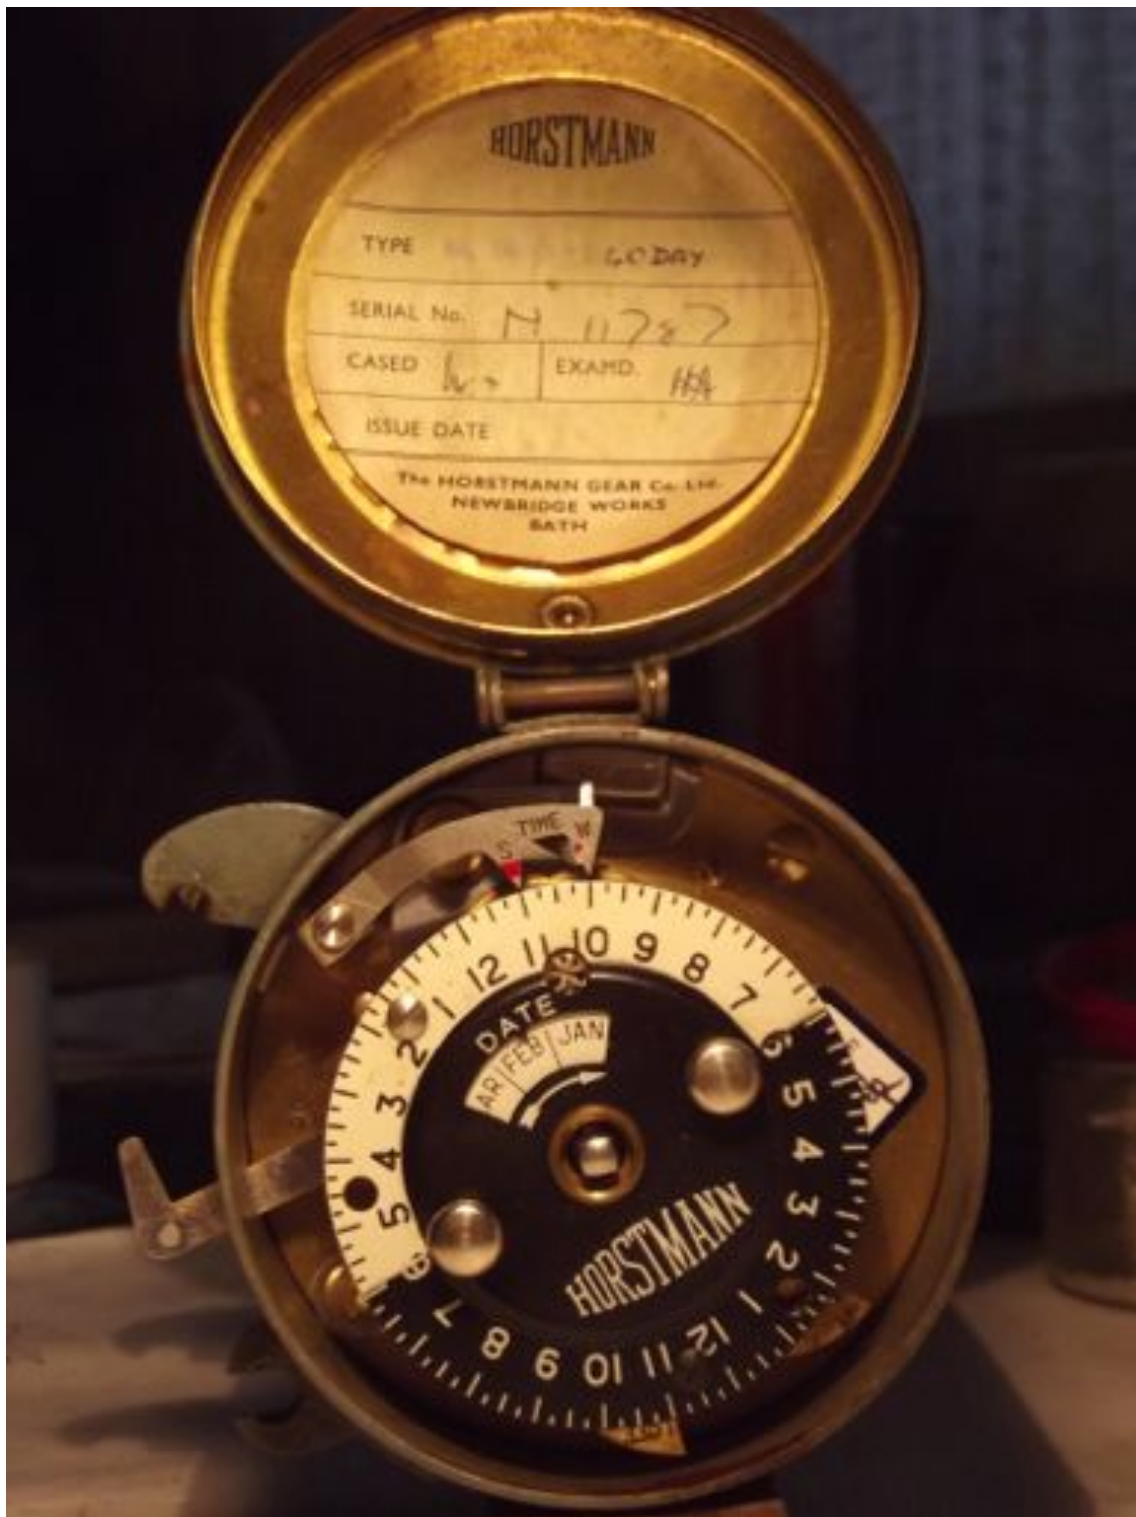
Hier sehen wir die komplette überholte Schaltuhr wieder in ihrem Gehäuse.

Nach dem Anbau an den Gashahn funktioniert die gesamte Schalteinheit wieder einwandfrei und dürfte mit etwas Glück die alte Gaslaterne wieder ein- und ausschalten bis an's Ende meiner Tage.
